GRAU EN CIÈNCIES I TECNOLOGIES DE L'EDIFICACIÓ TRABAJO FINAL DE GRADO

REFORMA INTEGRAL Y CAMBIO DE USO DE LA MASÍA CAN COSTA A HOTEL RURAL

Projectista/s: Sonia García Mulero
Julia María González Pascual
Director/es: Blanca Figueras Quesada
Convocatoria: Enero/Febrero 2015

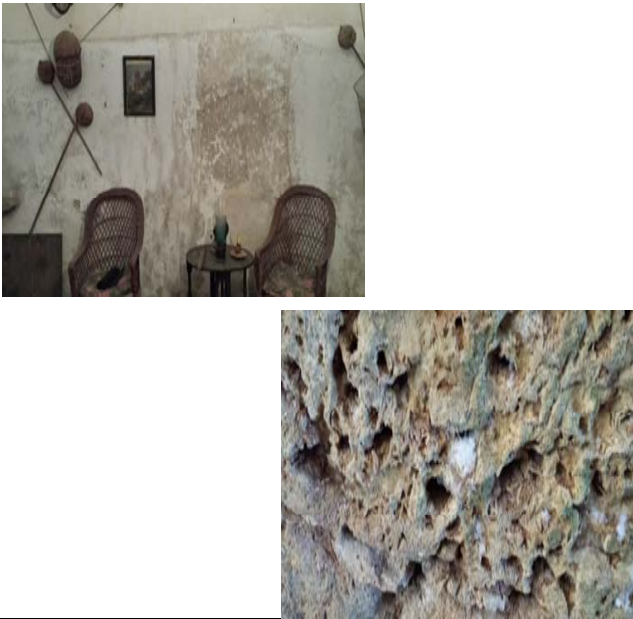
| FICHA DE PATOLOGÍA N°:1 HUMEDAD POR CAPILARIDAD | |
|--|--|
| | <p>Tanto en la planta baja del más como en la de los Masoveros podemos ver unas manchas de humedad que ascienden desde el suelo hasta aproximadamente metro y medio, según la zona. Este hecho hace que aparezcan manchas de humedad y en algunas zonas de acceso manchas, salinas en la superficie.</p> <p>La consecuencia es que revocos y pinturas pierdan su adherencia haciendo que salten.</p> |
| | <p>Esto viene dado a que el agua del terreno, ya sea por lluvias, alta humedad,.. Ascienden por un tubo capilar. El líquido sube hasta que la tensión superficial se ve equilibrada por el peso del líquido que llena el tubo, creando la humedad por su paso.</p> |

| FICHA DE PATOLOGÍA N°:1 HUMEDAD POR CAPILARIDAD | |
|--|--|
| <div> <p>MURO DEGRADADO</p><p>MURO SANEADO</p></div> | <p>El proceso se realiza a través de unas centralitas electrónicas sofisticadas y de reducidas dimensiones que una vez instalados en las zonas afectadas por problemas de humedad cargan positivamente a los muros evitando así que la humedad remonte nuevamente con lo que se detendrá la absorción capilar.</p> <p>Las unidades no utilizan ondas de radio del tipo de alta o baja frecuencia ni utilizan el principio de resonancia magnética sino se basan en el conocido principio de la inducción electromagnética. La instalación es rápida y, lo más importante, no requiere obra. Basta con instalar la centralita directamente sobre la pared a una altura previamente estudiada y ser luego es conectada a la red eléctrica.</p> |

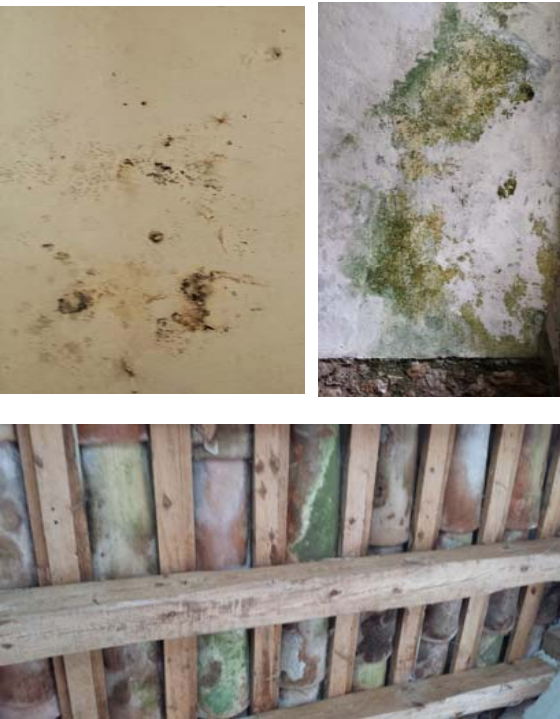
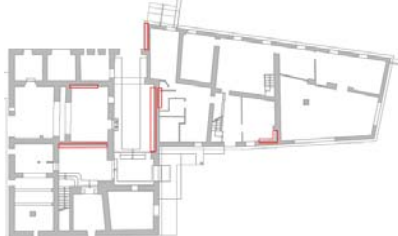
| FICHA DE PATOLOGÍA N°:2 HUMEDAD POR CONDENSACIÓN | |
|---|---|
| | <p>En distintas zonas de los paramentos, tanto verticales como horizontales se encuentran unas manchas de tonalidades oscuras, colores pardos, grises y negros, en algunos casos tonalidades verdosas.</p> |
| | <p>Cuando el aire cargado de agua entra en contacto con la superficie fría, irregular, la falta de ventilación y la permeabilidad hace que el agua se condense y se deposite en el parámetro vertical y horizontal. Dicha condensación ha creado moho de tipo hongo microscópico, de entre 3 y 100 micras. El hecho de tener mohos va asociada a que la presencia de humedad es superior al 30% por la zona donde está situada.</p> |
| <p>- Paramentos verticales. - Techos. - Bajo cubierta.</p> <div><p>(Planta Baja)</p><p>(Planta Primera)</p></div> | |

| FICHA DE PATOLOGÍA N°:2 HUMEDAD POR CONDENSACIÓN | |
|---|---|
| <p>Inicialmente se eliminará posibles puentes térmicos.</p> <p>Al estar cerrada la edificación no ha habido circulación de aire, una vez la reformemos y le demos uso habrá una renovación del aire, evitando esta patología.</p> <p>Se procederá a la limpieza de hongos mediante agua abundante y jabón, sanaremos todo el techo y los pavimentos verticales afectadosl.</p> <p>Tras un buen secado de la zona afectada, se procederá a realizar una capa de pintura impermeabilizante.</p> | |

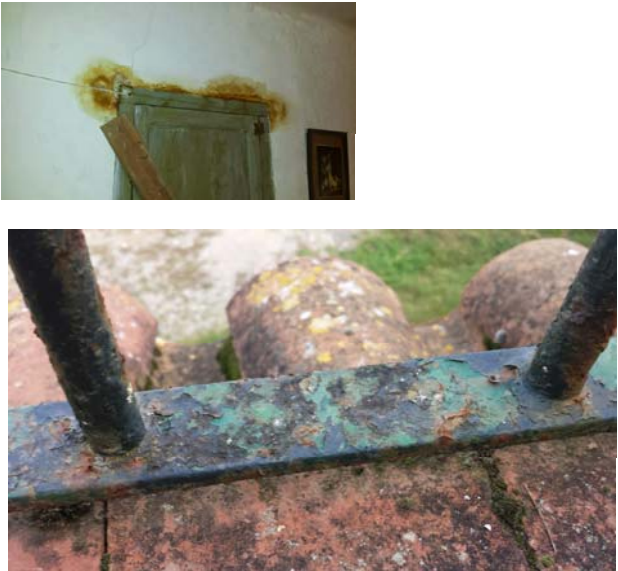
| FICHA DE PATOLOGÍA N°: 10 CORROSION | |

| FICHA DE PATOLOGÍA N°: 10 CORROSION | |
|---|---|
| | Se observan manchas amarillentas y pérdidas de sección. |
| | Pérdida de material metálico a partir de una pila electroquímica que se forma entre dicho elemento metálico y otro material próximo; suele aparecer como consecuencia de un proceso de oxidación-reducción y afecta a todos los metales, especialmente al acero por su contenido en hierro. |

| FICHA DE PATOLOGÍA N°: 10 CORROSION | |
|---|---|
| Se procederá a sustituir los elementos con corrosión. | |
